## **Inspeção, diagnóstico, projeto e execução de reforço de fundações da torre de uma igreja com interesse histórico e cultural**

Inspection, diagnosis, design and execution of foundation reinforcement for a church tower of historical and cultural significance.

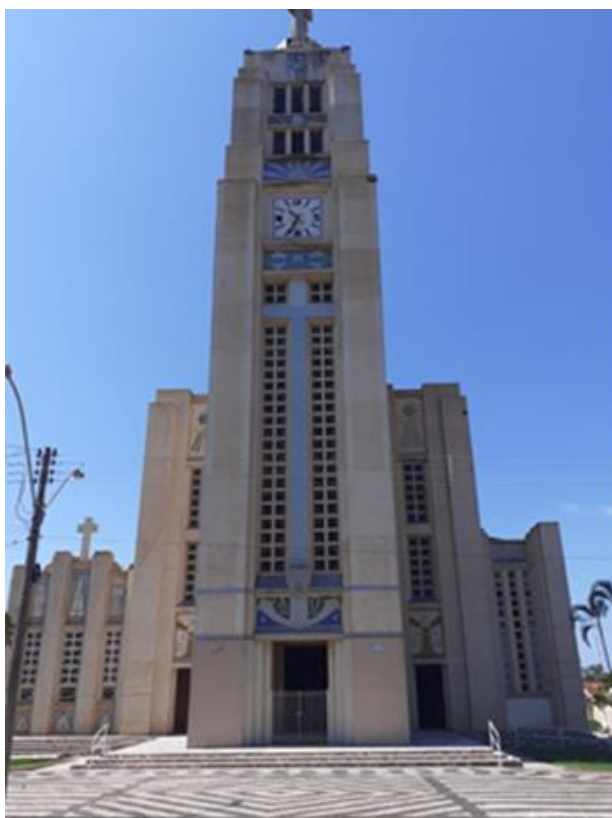
Figura 1 – Vista frontal do Santuário Sagrado Coração de Jesus (Acervo próprio)

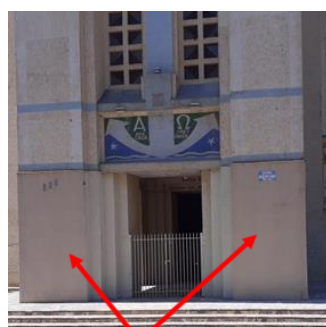
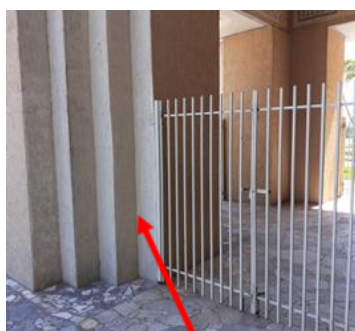
Núcleo Estrutural em Alvenaria

Figura 3 – Vistas frontais (Acervo próprio)

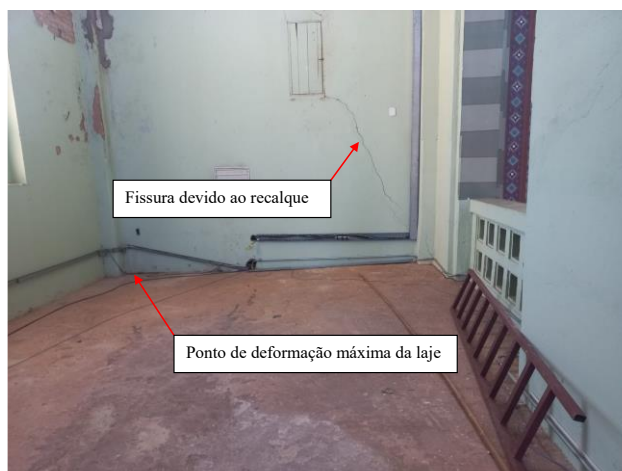
Figura 5 – Deslocamentos (Deformação) da laje interna e fissura da parede (Acervo próprio)

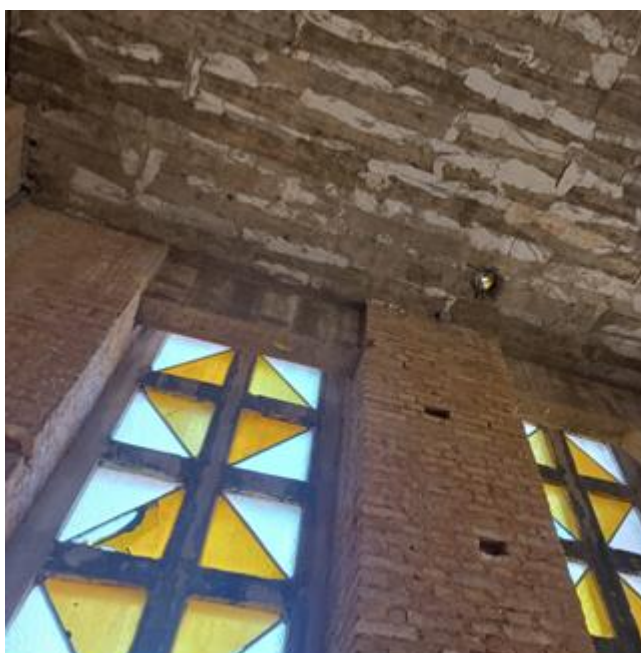
Figura 7 – Vista interna da superestrutura (Acervo próprio)

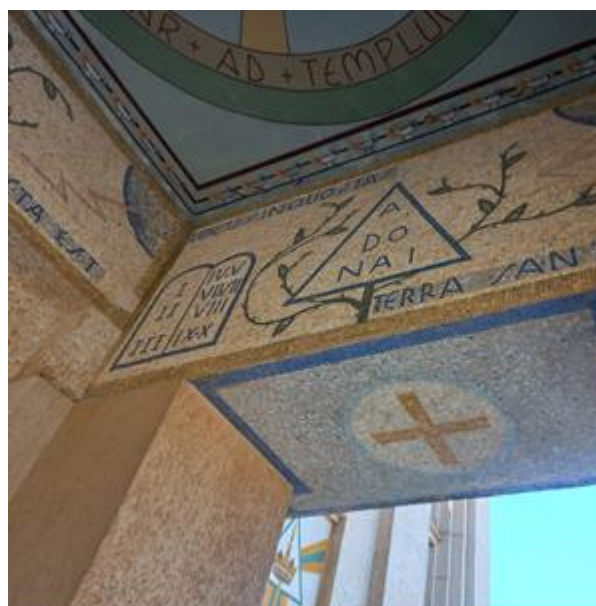
Figura 8 – Vista interna da superestrutura no pavimento térreo (Acervo próprio)

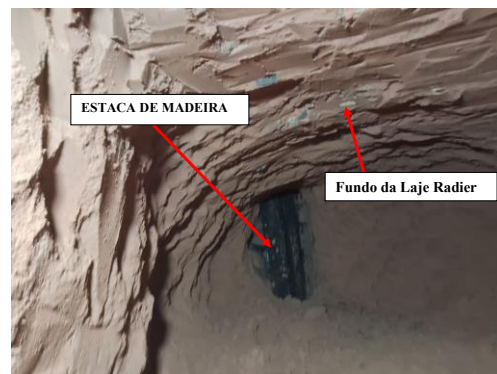
Figura 10 – Vista sob a laje radier (Acervo próprio)

A inspeção visual e a posterior instrumentação da torre foram fundamentais para o processo de tomada de decisão para intervir e fazer o reforço das fundações. Conforme se suspeitava, constatou-se após a realização de escavações que as estacas de madeira estavam degradadas e perdendo a capacidade de suporte. A realização de sondagens mostrou, ainda a existência de um solo colapsível com baixas resistências laterais nos primeiros metros a partir da superfície. Durante todo o processo, a falta de documentação técnica adequada, que mostrasse o arranjo exato das estruturas e das fundações, foi um fator complicador. Somente ao longo das escavações e prospecções foi se tornando clara, por exemplo, a existência de pilares de concreto no interior dos núcleos estruturais, ocultos por alvenaria. A forma exata do arranjo das fundações, com sapatas sobre radier acima das estacas de madeira, também só foi desvendada após escavações e desbaste da alvenaria em torno das sapatas. Todo esse trabalho de prospecção precisou ser executado alterando o contorno da fundação que já apresentava insuficiência. Uma proposta de solução que havia sido proposta inicialmente teve que ser atualizada tendo em vista as descobertas obtidas com as escavações. A solução inicial de uma grelha de transição sobre 24 estacas escavadas foi adotada. Posteriormente, tendo em vista as dificuldades de posicionamento do equipamento de escavação, o número de estacas escavadas foi reduzido para 20, sendo as 4 restantes substituídas por estacas de reação. Após a concretagem das grelhas de reação, o trabalho de monitoramento com o Pêndulo continua, com a expectativa de que a movimentação da torre cesse.

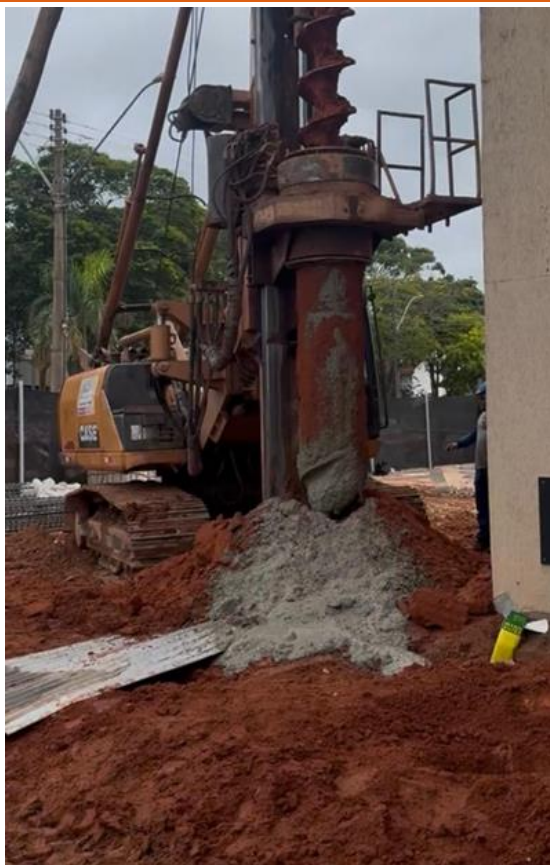
Figura 24 – Escavação das estacas tipo hélice (Acervo próprio)

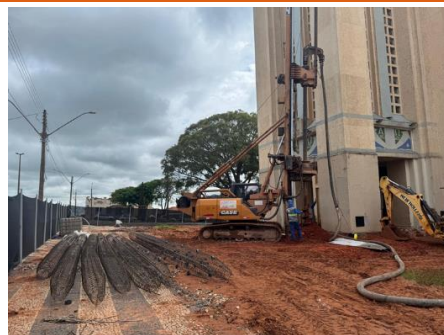
Figura 25 – Colocação da armação das estacas tipo hélice (Acervo próprio)

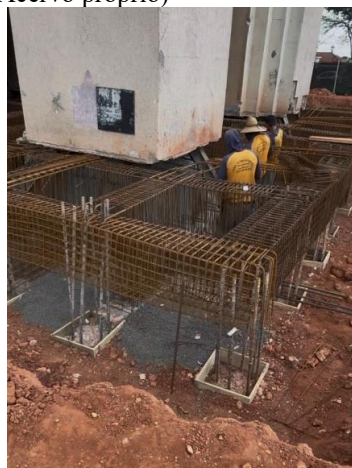
Figura 26 – Armação das vigas de borda (Acervo próprio)
